# ACTIVITEITENPLAN OMGEVINGSVERGUNNING FLORA- EN FAUNA-ACTIVITEIT GEBIEDSONTWIKKELING OOSTELIJKE LANGSTRAAT

15 SEPTEMBER 2025

Titel : Activiteitenplan Omgevingsvergunning flora- en fauna-activiteit  
Subtitel : Gebiedsontwikkeling Oostelijke Langstraat (GOL)  
Omslagfoto('s) : MOS - Ecologie  
Projectnummer : -

Opdrachtgever : Provincie Noord-Brabant  
Postbus 90151  
5200 MC 's-Hertogenbosch

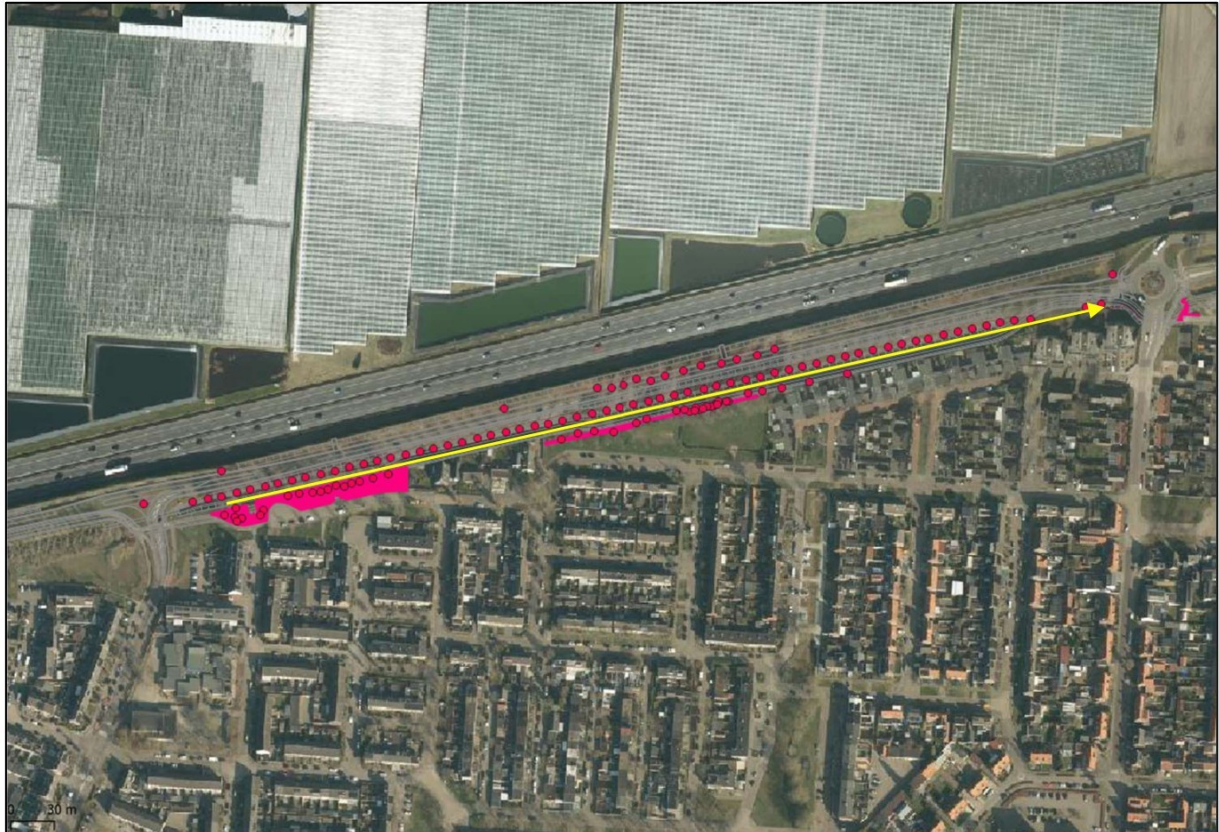
**Afbeelding 3.2** Locatie essentiële vliegroute van ca. 25 gewone dwergvleermuizen (gele pijl) langs de Spoorlaan te Drunen met te kappen bomen (rode cirkels en vlakken) en onderliggend het ontwerp van het project GOL.

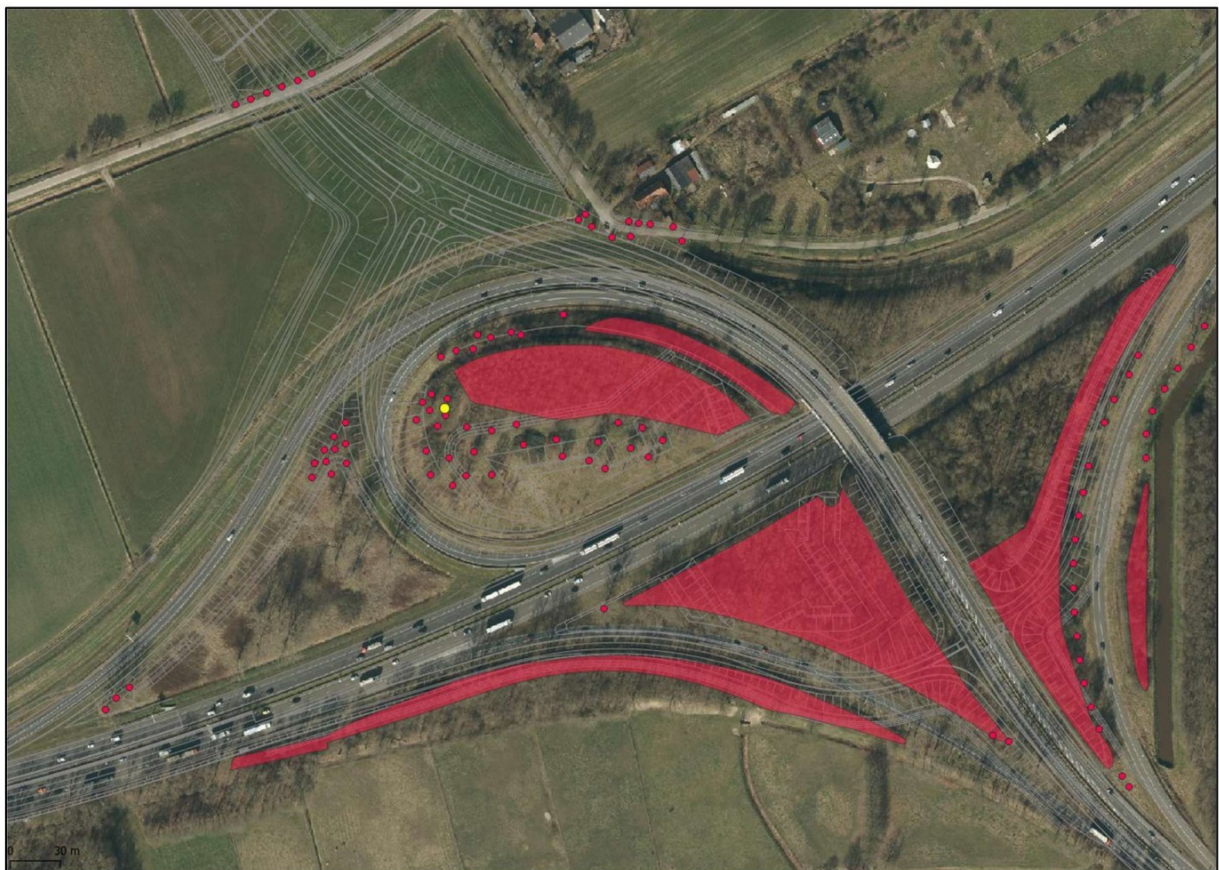
**Afbeelding 3.6** Globale locatie buizerdnest (gele stip) t.h.v. afrit 45 Ring-West met te kappen bomen (rode stippen en vlakken) en onderliggend het ontwerp van het project GOL.

Op basis van bovenstaande onderzoeksinspanning en waarnemingen wordt geconcludeerd dat er in 2025 geen sprake was van een broedgeval. Hoewel tijdens het onderzoek geen indicaties zijn aangetroffen van broeden of de aanwezigheid van jongen, heeft het nest op basis van de huidige functionaliteit voor buizerd, zijnde een rustplaats, wel de status van een jaarrond beschermde nestlocatie. Zie afbeelding 3.6 voor de locatie van het betreffende horst.

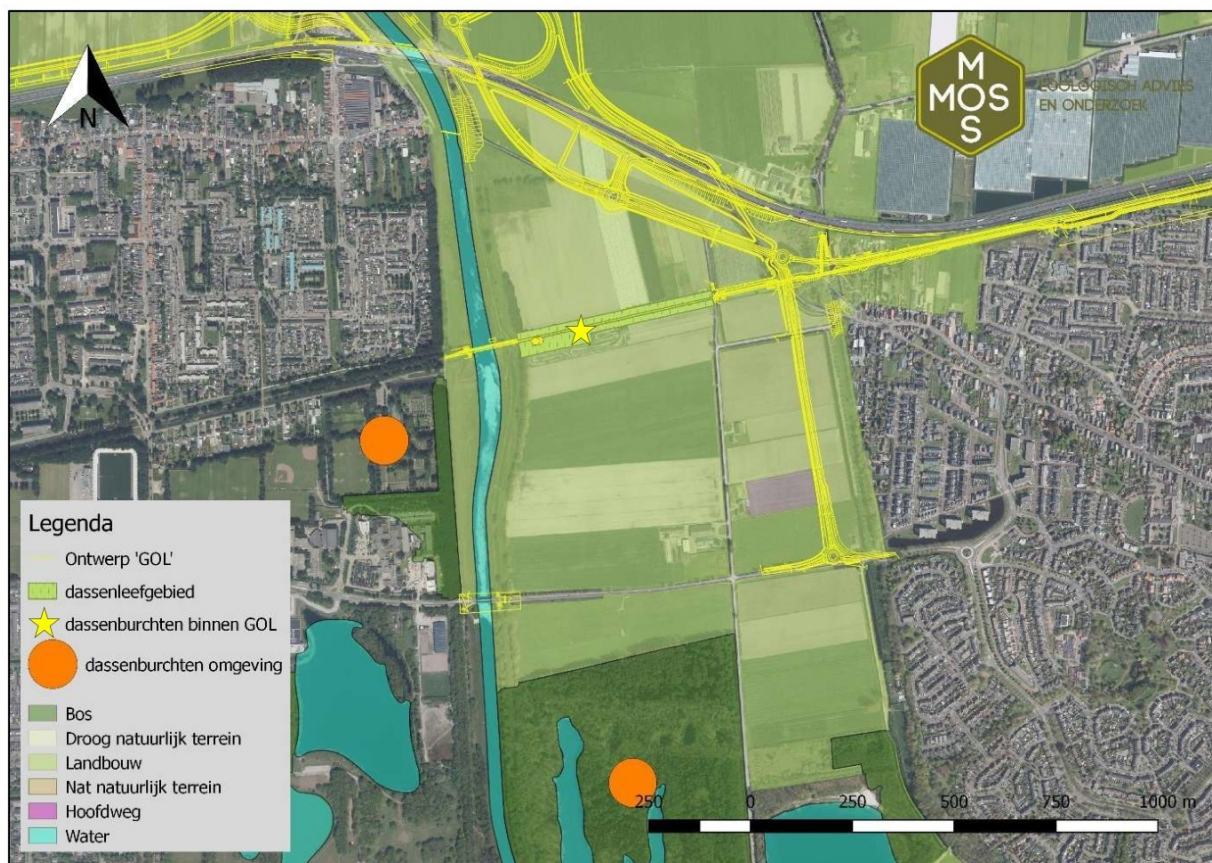
**Afbeelding 3.8** Dassenburchten (gele ster is actuele hoofd- en bijburcht, gele cirkels voormalig (2022) hoofdburcht (nu niet actief) en functioneel leefgebied binnen GOL ten opzichte van natuurlijke omgeving en dichtstbijzijnde dassenburchtlocaties (indicatief o.b.v. Werkgroep Dassenwerkgroep Loonse en Drunense Duinen en omgeving).

De laatste jaren is de das in opmars vanuit de kerngebieden in Loonse en Drunense Duinen en de Moerputten en trekken langzaam, via de Baardwijkse Overlaat, richting de A59. Zo hebben enkele dassen zich al enkele jaren geleden gevestigd in de Spoordijk, op de grens van hun verspreidingsgebied. Ten aanzien van reliëf en dekking betreft dit een relatief marginaal gebied wat echter voldoende blijkt te zijn om tot voorplanting te komen, resulterend in een forse familiegroep. De meest nabijgelegen bekende dassenburchten zijn aanwezig aan de westzijde van het Drongelens kanaal en in het natuurgebied de Baardwijkse Overlaat, ten zuiden van de Overlaatweg (bron: Werkgroep Dassenwerkgroep Loonse en Drunense Duinen en omgeving). Pas ver ten noorden van de A59 zijn vervolgens de eerste waarnemingen van das weer bekend. In afbeelding 3.8 zijn de dassenburchten in de Spoordijk en het functioneel leefgebied binnen GOL ten opzichte van natuurlijke omgeving en dichtstbijzijnde dassenburchtlocaties weergegeven.

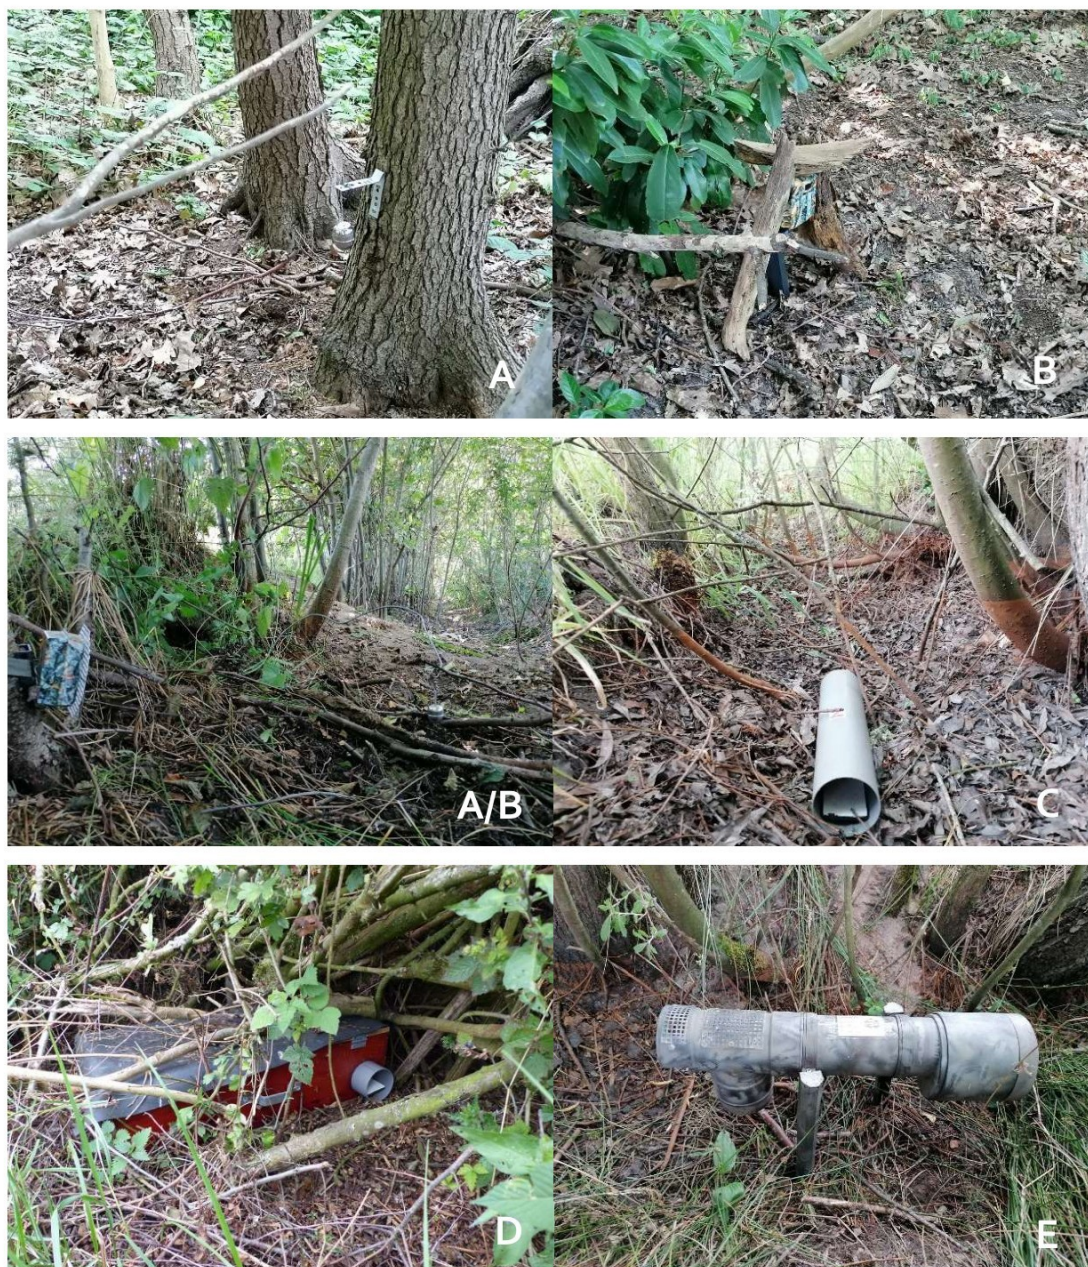
**Afbeelding 3.16** Onderzoekstechnieken: Losse cameraopstelling (A) ,Jiggler' (B), Sporenbuis (C), 'Mostela' (D) en tubecam (E) (©MOS-Ecologie).

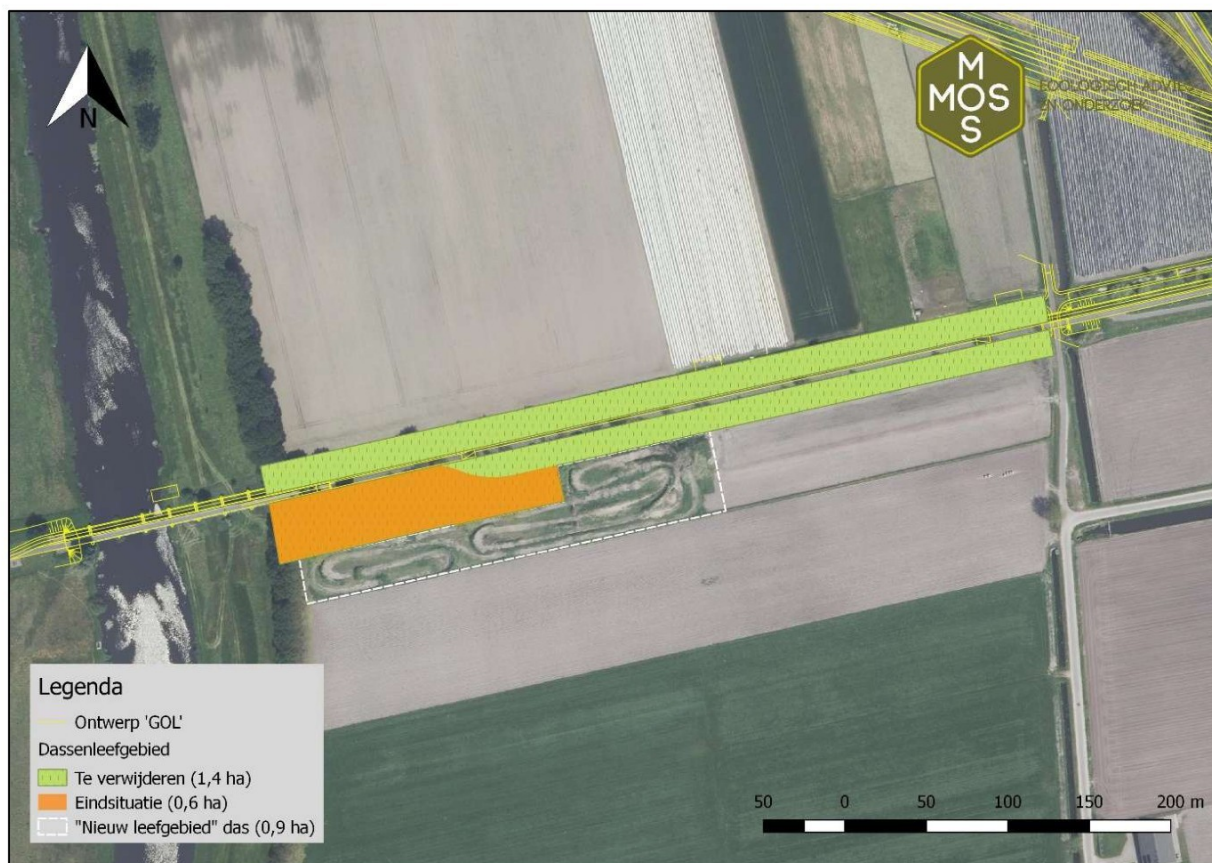
**Afbeelding 4.2** Huidige en toekomstige situatie dassenleefgebied spoordijk.

De kunstburcht voor de das wordt in de zuidwesthoek aangelegd. Met bosaanplant wordt een soort kamer gecreëerd en aangevuld met struikvormers waarbij na aanplant de ingangen deels in en deels buiten de aanplant liggen om zo de natuurlijke dynamiek en de voorkeur van de dassen zelf ten dienste te zijn. Het bos wordt zo aangeplant dat alle ingangen uit het zicht liggen vanaf de openbare weg en de aangrenzende landbouwpercelen. Ook wordt een kleine poel gerealiseerd zodat drinkwater en voedsel (amfibieën) op termijn binnen handbereik is voor de aanwezige dassen.

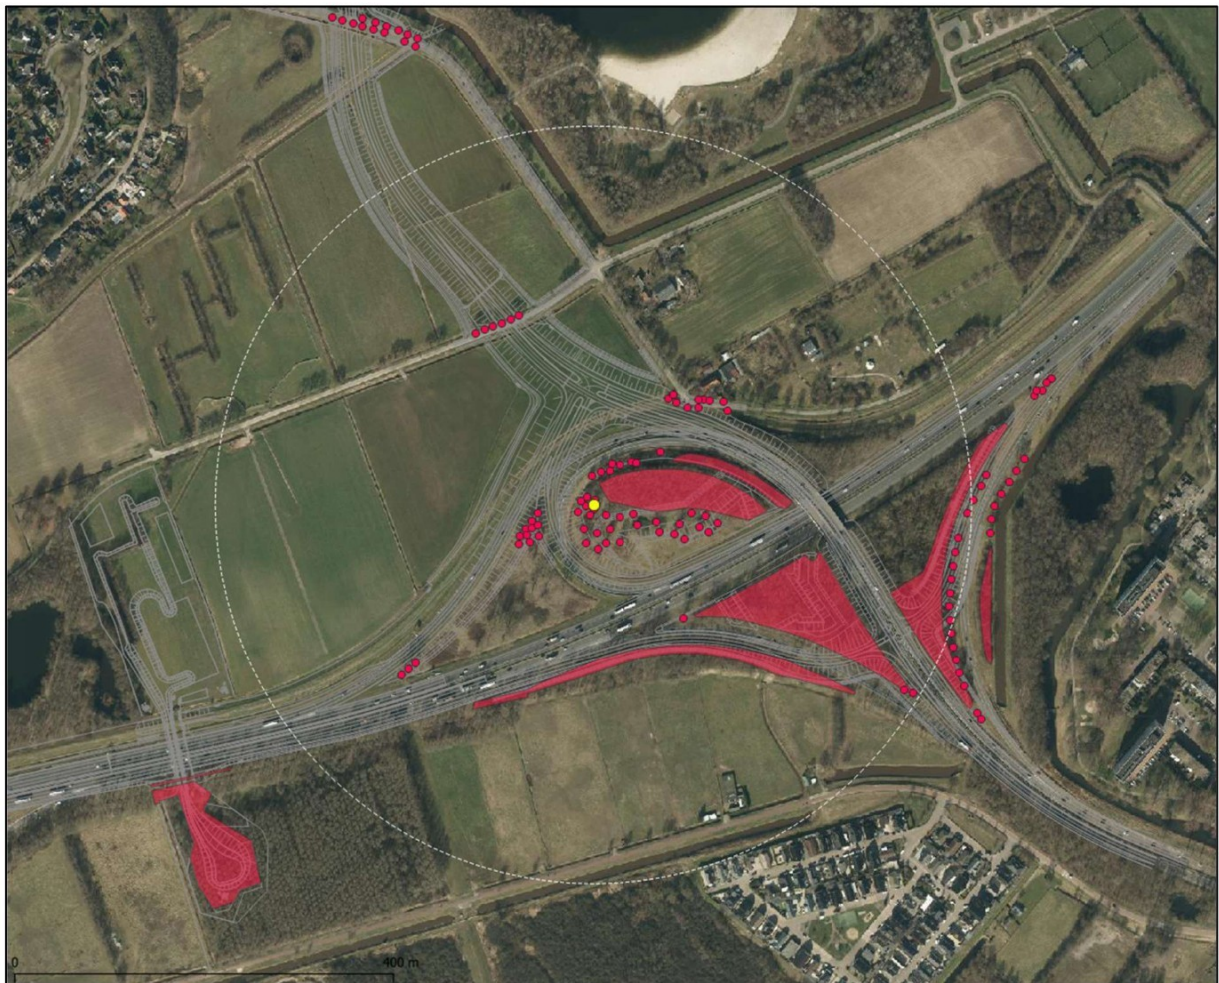
**Afbeelding 5.1** Inschatting aanwezig functioneel leefgebied rondom de aangetroffen rustplaats in het licht van een theoretisch buizerdterritorium (straal van 400 meter rondom het te verwijderen buizerdnest).

In afbeelding 5.1 is een fictief territorium van 400 meter (Bijlsma, 1993) gehanteerd rondom het te verwijderen nest. Op basis hiervan kan worden aangenomen dat er in de tijdelijke situatie, buiten de verstoringscontour van het werk en binnen het territorium van de betreffende buizerd mogelijkheden aanwezig blijven voor dit individu om een rustplaats te betrekken. Doorgaans maakt een buizerd ook gebruik van meerdere nesten binnen zijn territorium. Er zijn daarom bij het wegvallen van de rustplaats voldoende alternatieven aanwezig zijn voor dit individu om naar uit te wijken.

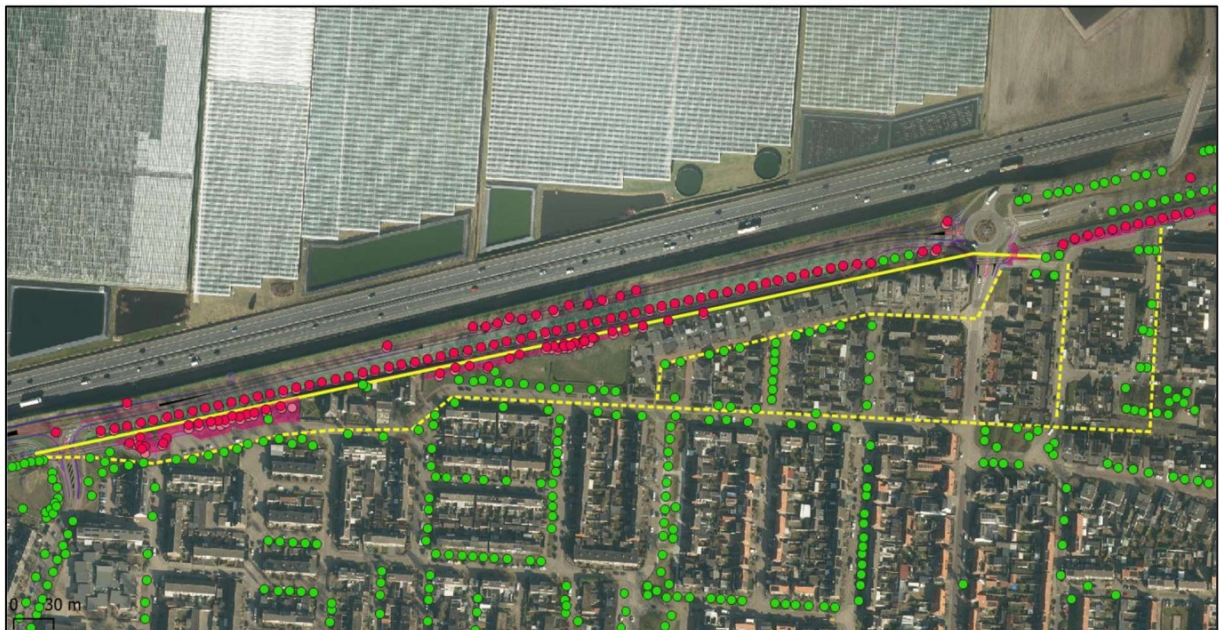
**Afbeelding 5.2** Tijdelijke alternatieve vliegroutes (gele stippellijnen) door de bebouwde omgeving voor de essentiële vliegroute (gele lijn) langs de Spoorlaan te Drunen met te kappen (rode stippen) en te behouden (groene stippen) bomen (o.b.v: Van der Pluijm & Westbroek, 2025).

Het door het aantasten van een vliegroute indirect beschadigen van een voortplantings- of rustplaats is strijdig met Artikel 11.46 lid 1d Bal. Om de genoemde aantasting en daarmee overtreding van verbodsbepalingen te voorkomen, dienen maatregelen te worden getroffen zodat de verblijfsfunctie te allen tijde gegarandeerd is.

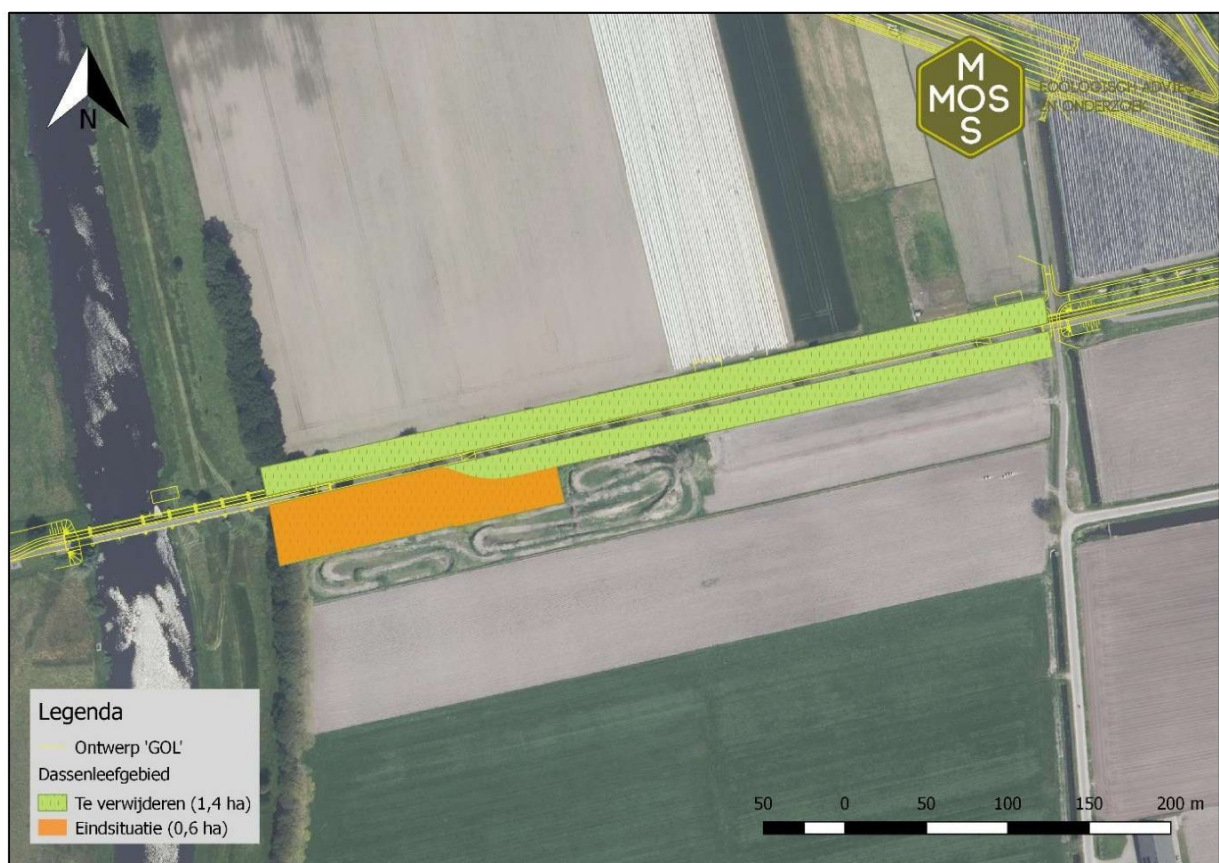
**Afbeelding 5.4** Tijdelijke situatie dassenleefgebied GOL met 70% afname van dekking biedend habitat ter plaatse van de Spoordijk.

Ten aanzien van de uitvoeringswijze (die plaatsvinden na relocatie van de dassen naar het compensatiegebied) zullen voor funderingswerkzaamheden binnen 20m afstand van het compensatiegebied geen heiwerkzaamheden plaatsvinden. Ook voor de overige werkzaamheden geldt dat er zo veel als mogelijk trillingvrij zal worden gewerkt. Om die reden wordt verwacht dat door het treffen van compenserende en mitigerende maatregelen in de tijdelijke situatie geen negatieve effecten aan de orde zijn ten aanzien van de nieuwe hoofdburchtlocatie, de vernietiging van de hoofd- en bijburcht, de uitvoeringswerkzaamheden ter realisatie van de SFR en de afname van 70% van dekking biedend leefgebied (afbeelding 5.4).
