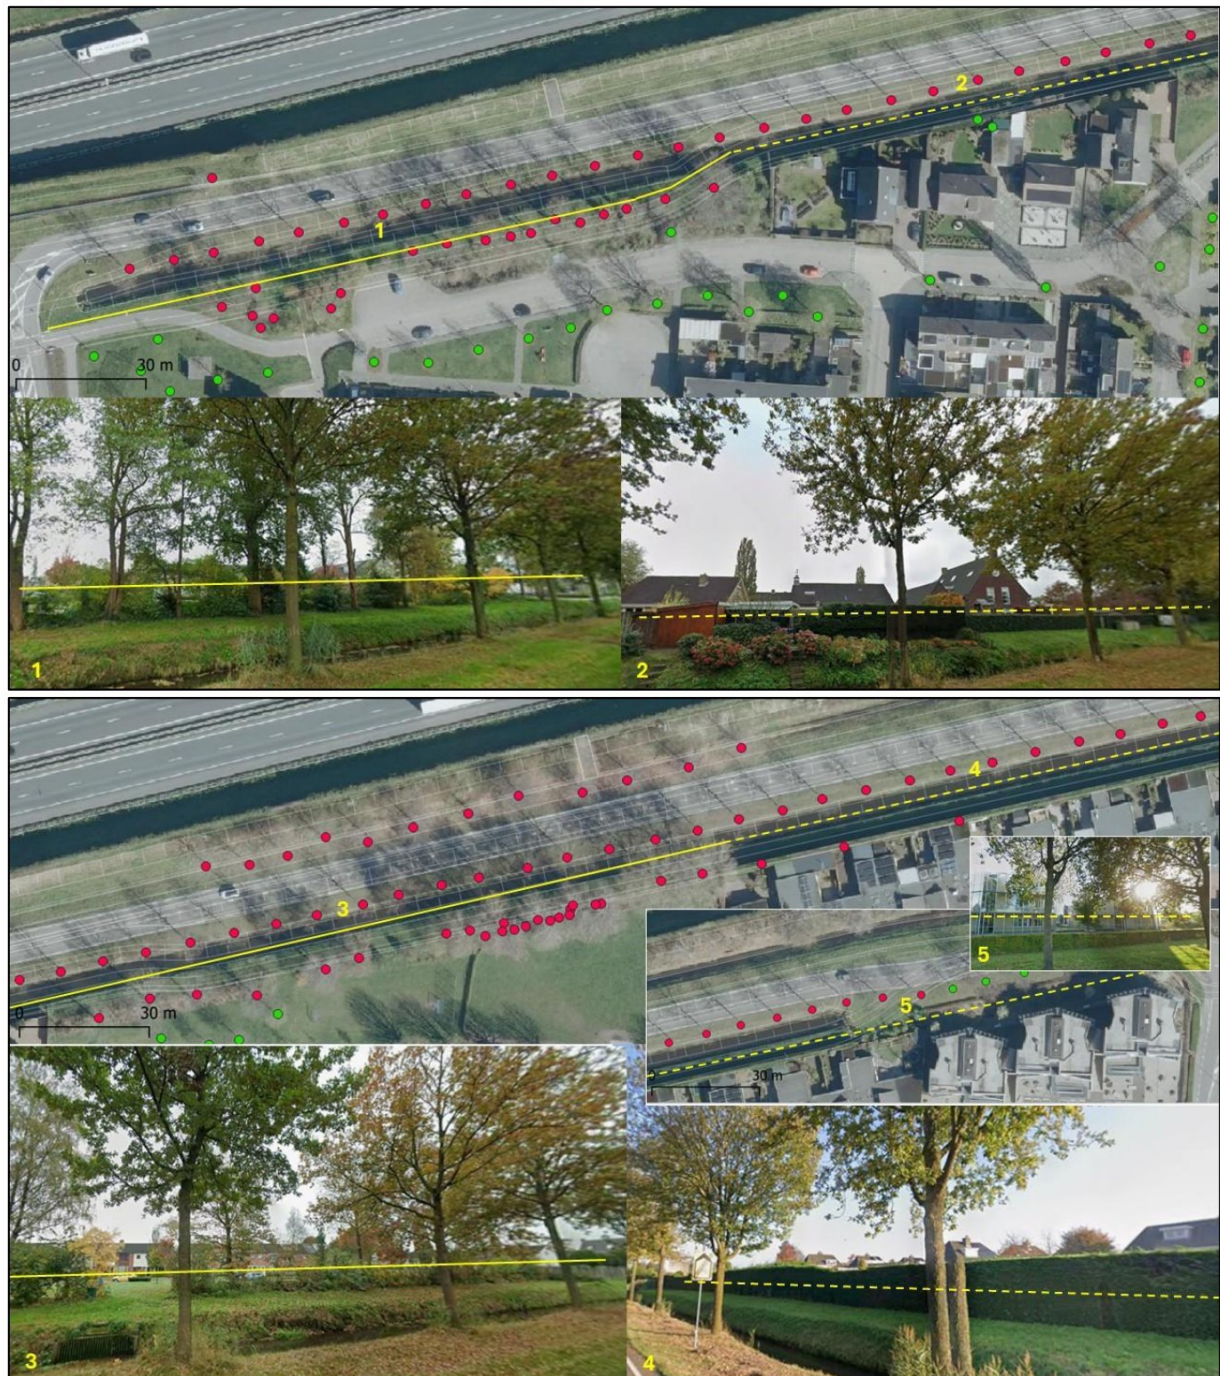
**Afbeelding 3** Landschappelijk analyse locaties te treffen maatregel Spoorlaan.

- Op het traject Spoorlaan zullen op die delen waar significante 'gaten' vallen in de boomstructuren kunstmatige voorzieningen worden geplaatst. Zoals in onderstaande afbeeldingen te zien zijn er tussen de kruising Kastanjelaan-West en de Stationstraat twee trajecten (1 + 3) waar door de kapwerkzaamheden in de tijdelijke situatie geen geleiding aanwezig is. Op de overige trajecten (2, 4 en 5) is er geleiding in de vorm van hoge heggen, (donkere) achtertuinen en bebouwing waar gewone dwergvleermuizen zich op kunnen oriënteren.

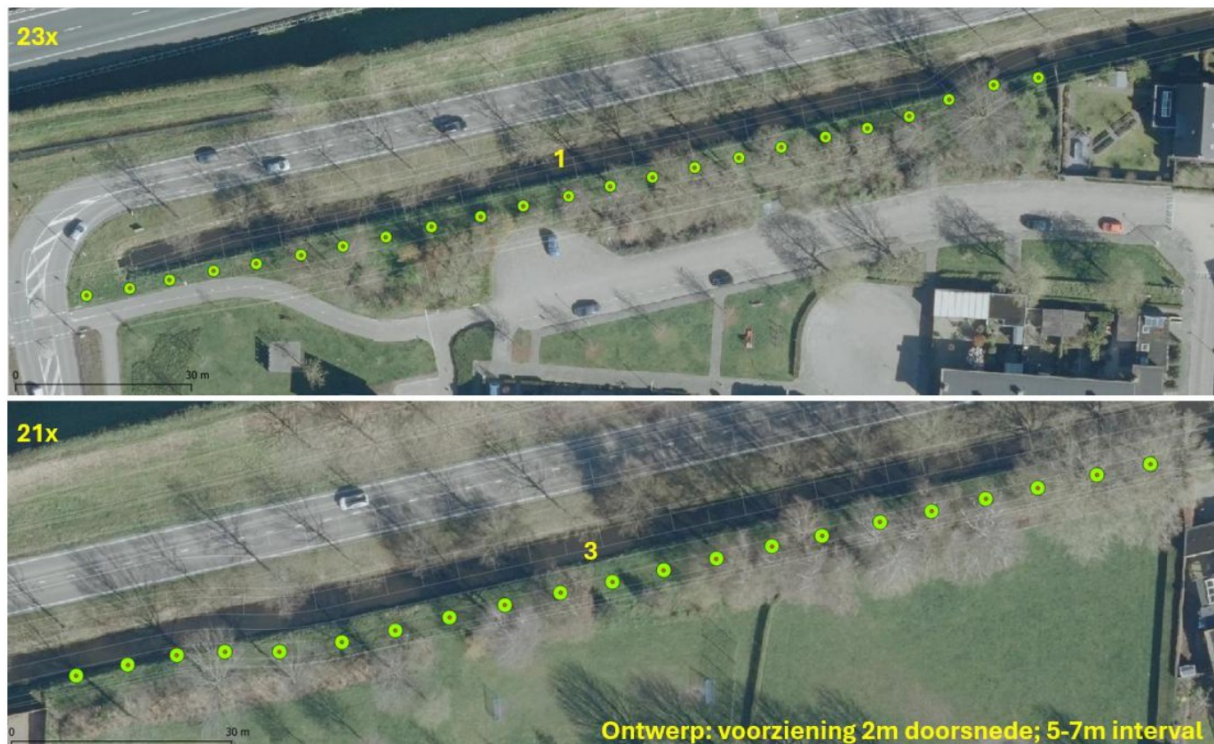
**Afbeelding 4** Locaties kunstmatige vleermuisvoorzieningen trajectdeel 1 en 3 Spoorlaan.

- Alleen op de deeltrajecten 1 en 3 zullen kunstmatige voorzieningen worden geplaatst. In onderstaande afbeelding zijn de locaties van de voorzieningen aangegeven op basis van de dimensies (2 meter doorsnede) en een interval van 5-7 meter (afstand randen 'boomkroon').

- *De voorzieningen zullen in verband met de fasering van het werk en het zeer beperkt ruimtebeslag tussendoor minimaal 1x worden verplaatst, zodanig dat de verbinding continu in stand blijft gedurende de actieve periode van de vleermuizen.*

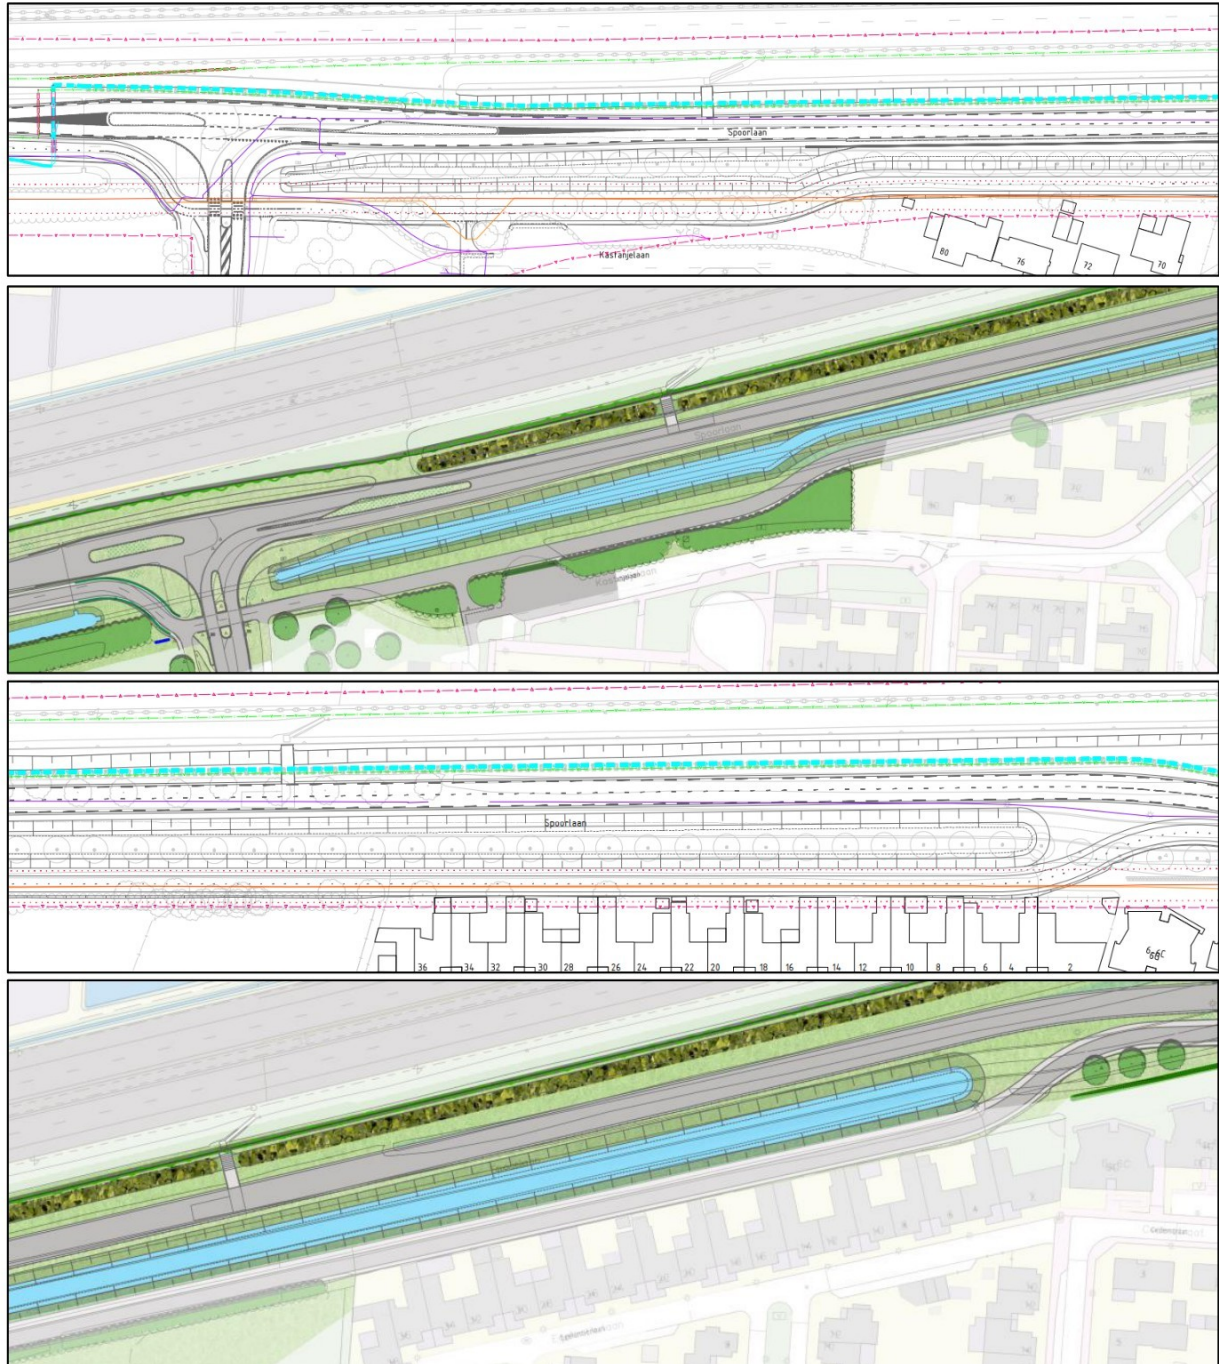
**Afbeelding 5** Voorbeeld complexiteit ruimtebeslag i.r.t. boven- en ondergrondse infra t.p.v. de Spoorlaan.

*In onderstaande afbeelding is van zuid naar noord de ligging te zien van:*

- *het nieuw te realiseren fietspad*
- *de hogedruk gasleiding Gasunie*
- *de watergang t.b.v. wateropgave Waterschap*
- *de opgeschoven Spoorlaan*
- *NUTS voorzieningen met middenspanning van Enexis*

- *het ingekorte talud / damwand (gedeeltelijk) + geluidscherm*

*Hieruit is duidelijk te zien dat er in de eindsituatie op de plek van de bestaande vliegroute (lees: boomlocaties) geen mogelijkheden om bomen terug te planten. Enerzijds doordat conflicteert met de eisen van de Gasunie (vanuit veiligheid geen bomen binnen de invloedssfeer van een leidingstroom) en anderzijds de wateropgave van het Waterschap waardoor geen mogelijkheid om bomen in of langs de watergang aan te planten. Vervolgens is de ruimte opgesoupeerd door de weg en is de enige optie om het resterende talud, zoals opgenomen in de aanvraag, in te richten met hogere struikvormers. Derhalve is laatstgenoemde in deze situatie het enige mogelijke scenario en daarmee de best passend optie.*

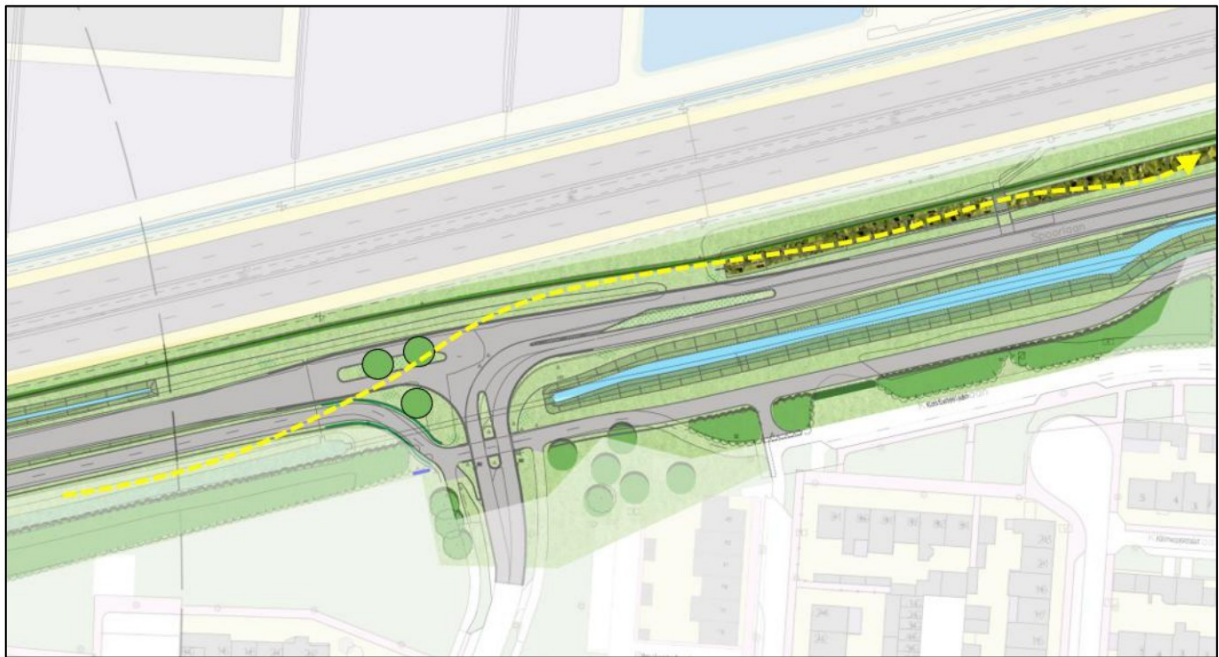
**Afbeelding 6** Extra boomaanplant ter plaatse van kruising Kastanjelaan-West/ Spoorlaan t.b.v. veilige oversteek richting zijde geluidscherm.

*Vleermuizen steken nu vanaf de spoordijk de kruising Kastanjelaan-West over de Spoorlaan in. In de eindsituatie zal op de kruising worden voorzien in extra functionele boomaanplant (met functionele dimensionering zoals genoemd in het kennisdocument van BIJ12) om de oversteek richting geluidscherm te kunnen maken en daar hun weg veilig te vervolgen via het nieuw in te richten talud.*
